## Foto's van het regenwater project op de Coloma Primary School.

Rotary nr.: GG 1868566

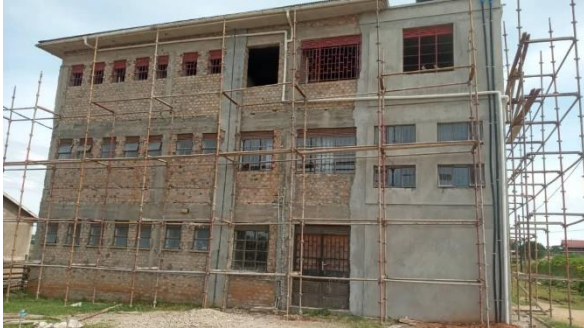
Foto 1: Eindmuur van het slaapgebouw. Let op de grijze leidingen die het regenwater van beide zijden van de het slaapgebouw naar beneden afvoeren. Van daaruit gaat het water via een ondergrondse leiding naar de grote ondergrondse tank (250.000 ltr)

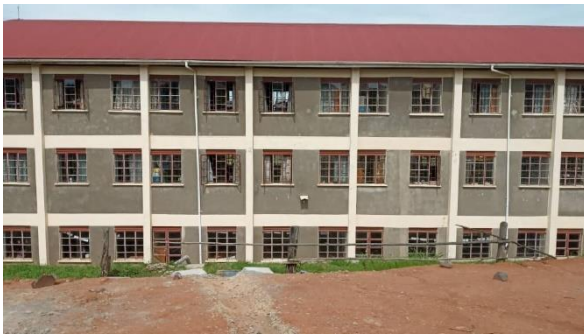
Foto 2: Zij-aanzicht van een van de twee gebouwen met klaslokalen. De leidingen die het regenwater van het dak afvoeren, komen samen op grondniveau en gaan ondergronds naar de ondergronds tank.

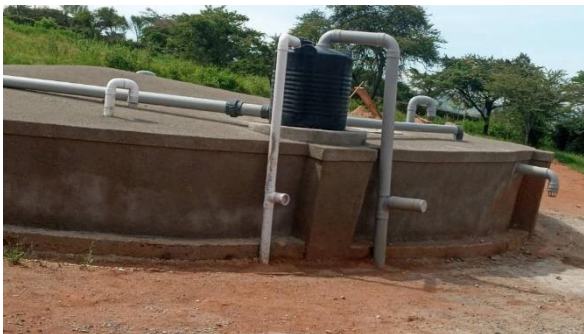
Foto 3: Filtertank: De leidingen van het slaapgebouw en die van het gebouw met de leslokalen komen hier uit de grond en voeren het water naar een kleine filtertank. Deze filtertank voorkomt dat het stof, dat zich tijdens de droge seizoenen op de daken verzamelt, in de ondergrondse opslagtank terecht komt.

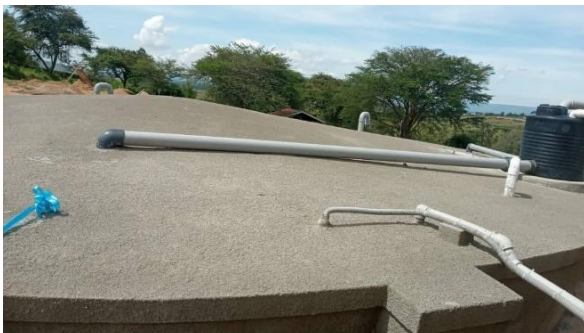
Foto 4: Na te zijn gefilterd gaat het water via een dikke leiding door het dak naar de ondergrondse tank.

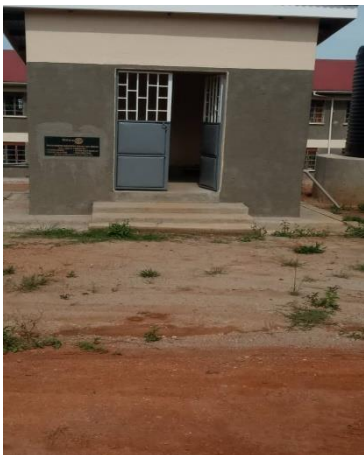
Foto 5: "Pomphuis".

Op het dak van dit gebouwtje liggen de zonnepanelen die voor de energie voor de pomp zorgen. In het gebouwtje bevindt zich bedieningsapparatuur. Oorspronkelijk zou ook de pomp in dit gebouw worden geplaatst maar later is gekozen voor een dompelpomp onderin de ondergrondse tank.

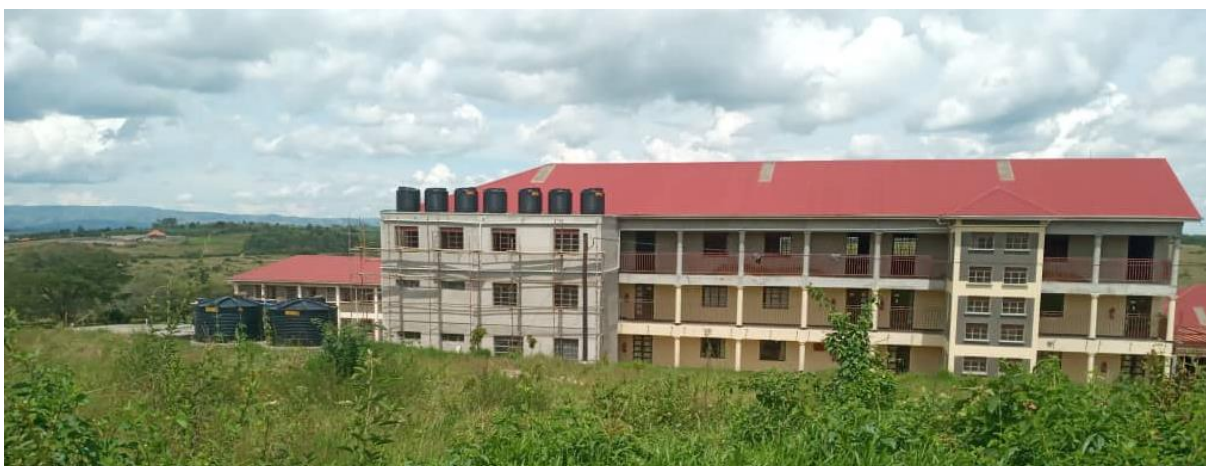
Foto 6: "Rooftop-tanks" bovenop het trappenhuis van het slaapgebouw. Een aantal van deze tanks voeden de douches en toiletten binnenin dit gebouw. En de overige rooftop tanks voeden de grote zwarte tanks (links op de foto) met water en houden dat onder druk.

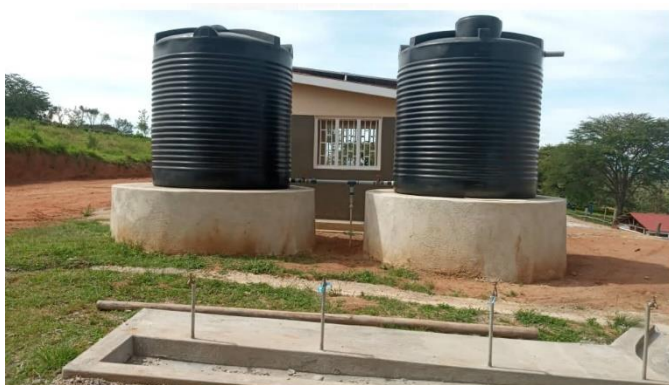
Foto7: Water uit de grote zwarte tanks gaat naar 4 waterkranen van waaruit kinderen hun handen kunnen wassen en water verzamelen om kleding te wassen.

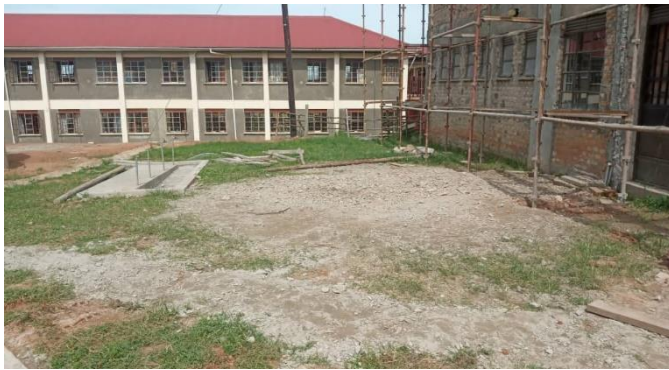
Foto 8: De grond nabij de kranen moet nog worden gecementeerd zodat het gebruikte water wegloopt en in een afvoer achter de ondergrondse tank terechtkomt.
